# FOCUS

## Couvercle de culasse

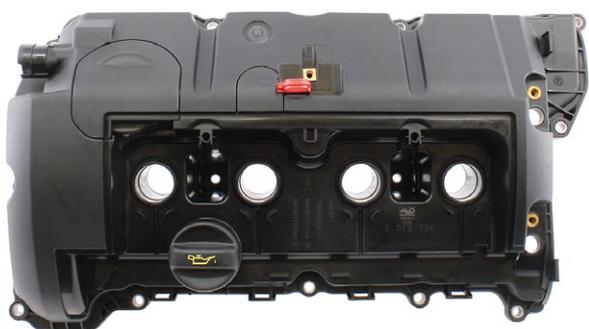
Sous le capot, le moteur est protégé par un couvercle qui assure son imperméabilité. Il s'agit du couvercle de la culasse ou du couvre-arbres à cames, un élément essentiel au bon fonctionnement du moteur.

Le couvercle de culasse est l'élément qui recouvre la partie supérieure du moteur et protège tout le système de distribution du véhicule (courroie de distribution, tendeur, poulie de tension, vilebrequin, etc.).

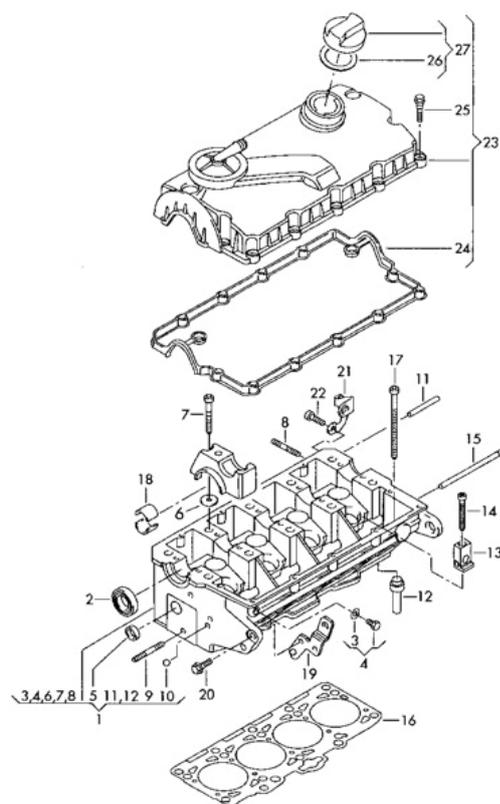
- 1 Il assure **l'étanchéité du moteur et empêche les fuites d'huile moteur**. Pour garantir cette fonction, un joint d'étanchéité peut être présent et doit être vérifié régulièrement et remplacé en cas d'usure.

**2** En plus de préserver l'étanchéité du moteur, le couvercle de la culasse remplit une fonction de **lubrification**. Il retient et assure le flux d'huile moteur vers la culasse pour lubrifier tous les composants du moteur, et peut être équipé de paliers pour soutenir l'arbre à cames ainsi que d'un système de filtration des vapeurs d'huile permettant de les recycler dans la chambre de combustion.
